# Keine Haftung für Felsausbruch

In einem Klettergarten in Weißbach bei Lofer stürzte eine Kletterin ab und verletzte sich schwer, nachdem sich ein etwa 1000 kg schwerer Felsbrocken gelöst hatte. Daraufhin klagte sie den Oesterreichischen Alpenverein auf Schadenersatz (rund € 150.000,-) mit der Begründung, dass dieser seiner Wartungsverpflichtung nicht nachgekommen ist und einen Geologen beauftragen hätte müssen, um die Labilität des Gesteins rechtzeitig zu erkennen. Das Landesgericht Salzburg und das Oberlandesgericht Linz wiesen die Klage ab. Eine außerordentliche Revision an den Obersten Gerichtshof wurde zurückgewiesen.

von **Andreas Ermacora**

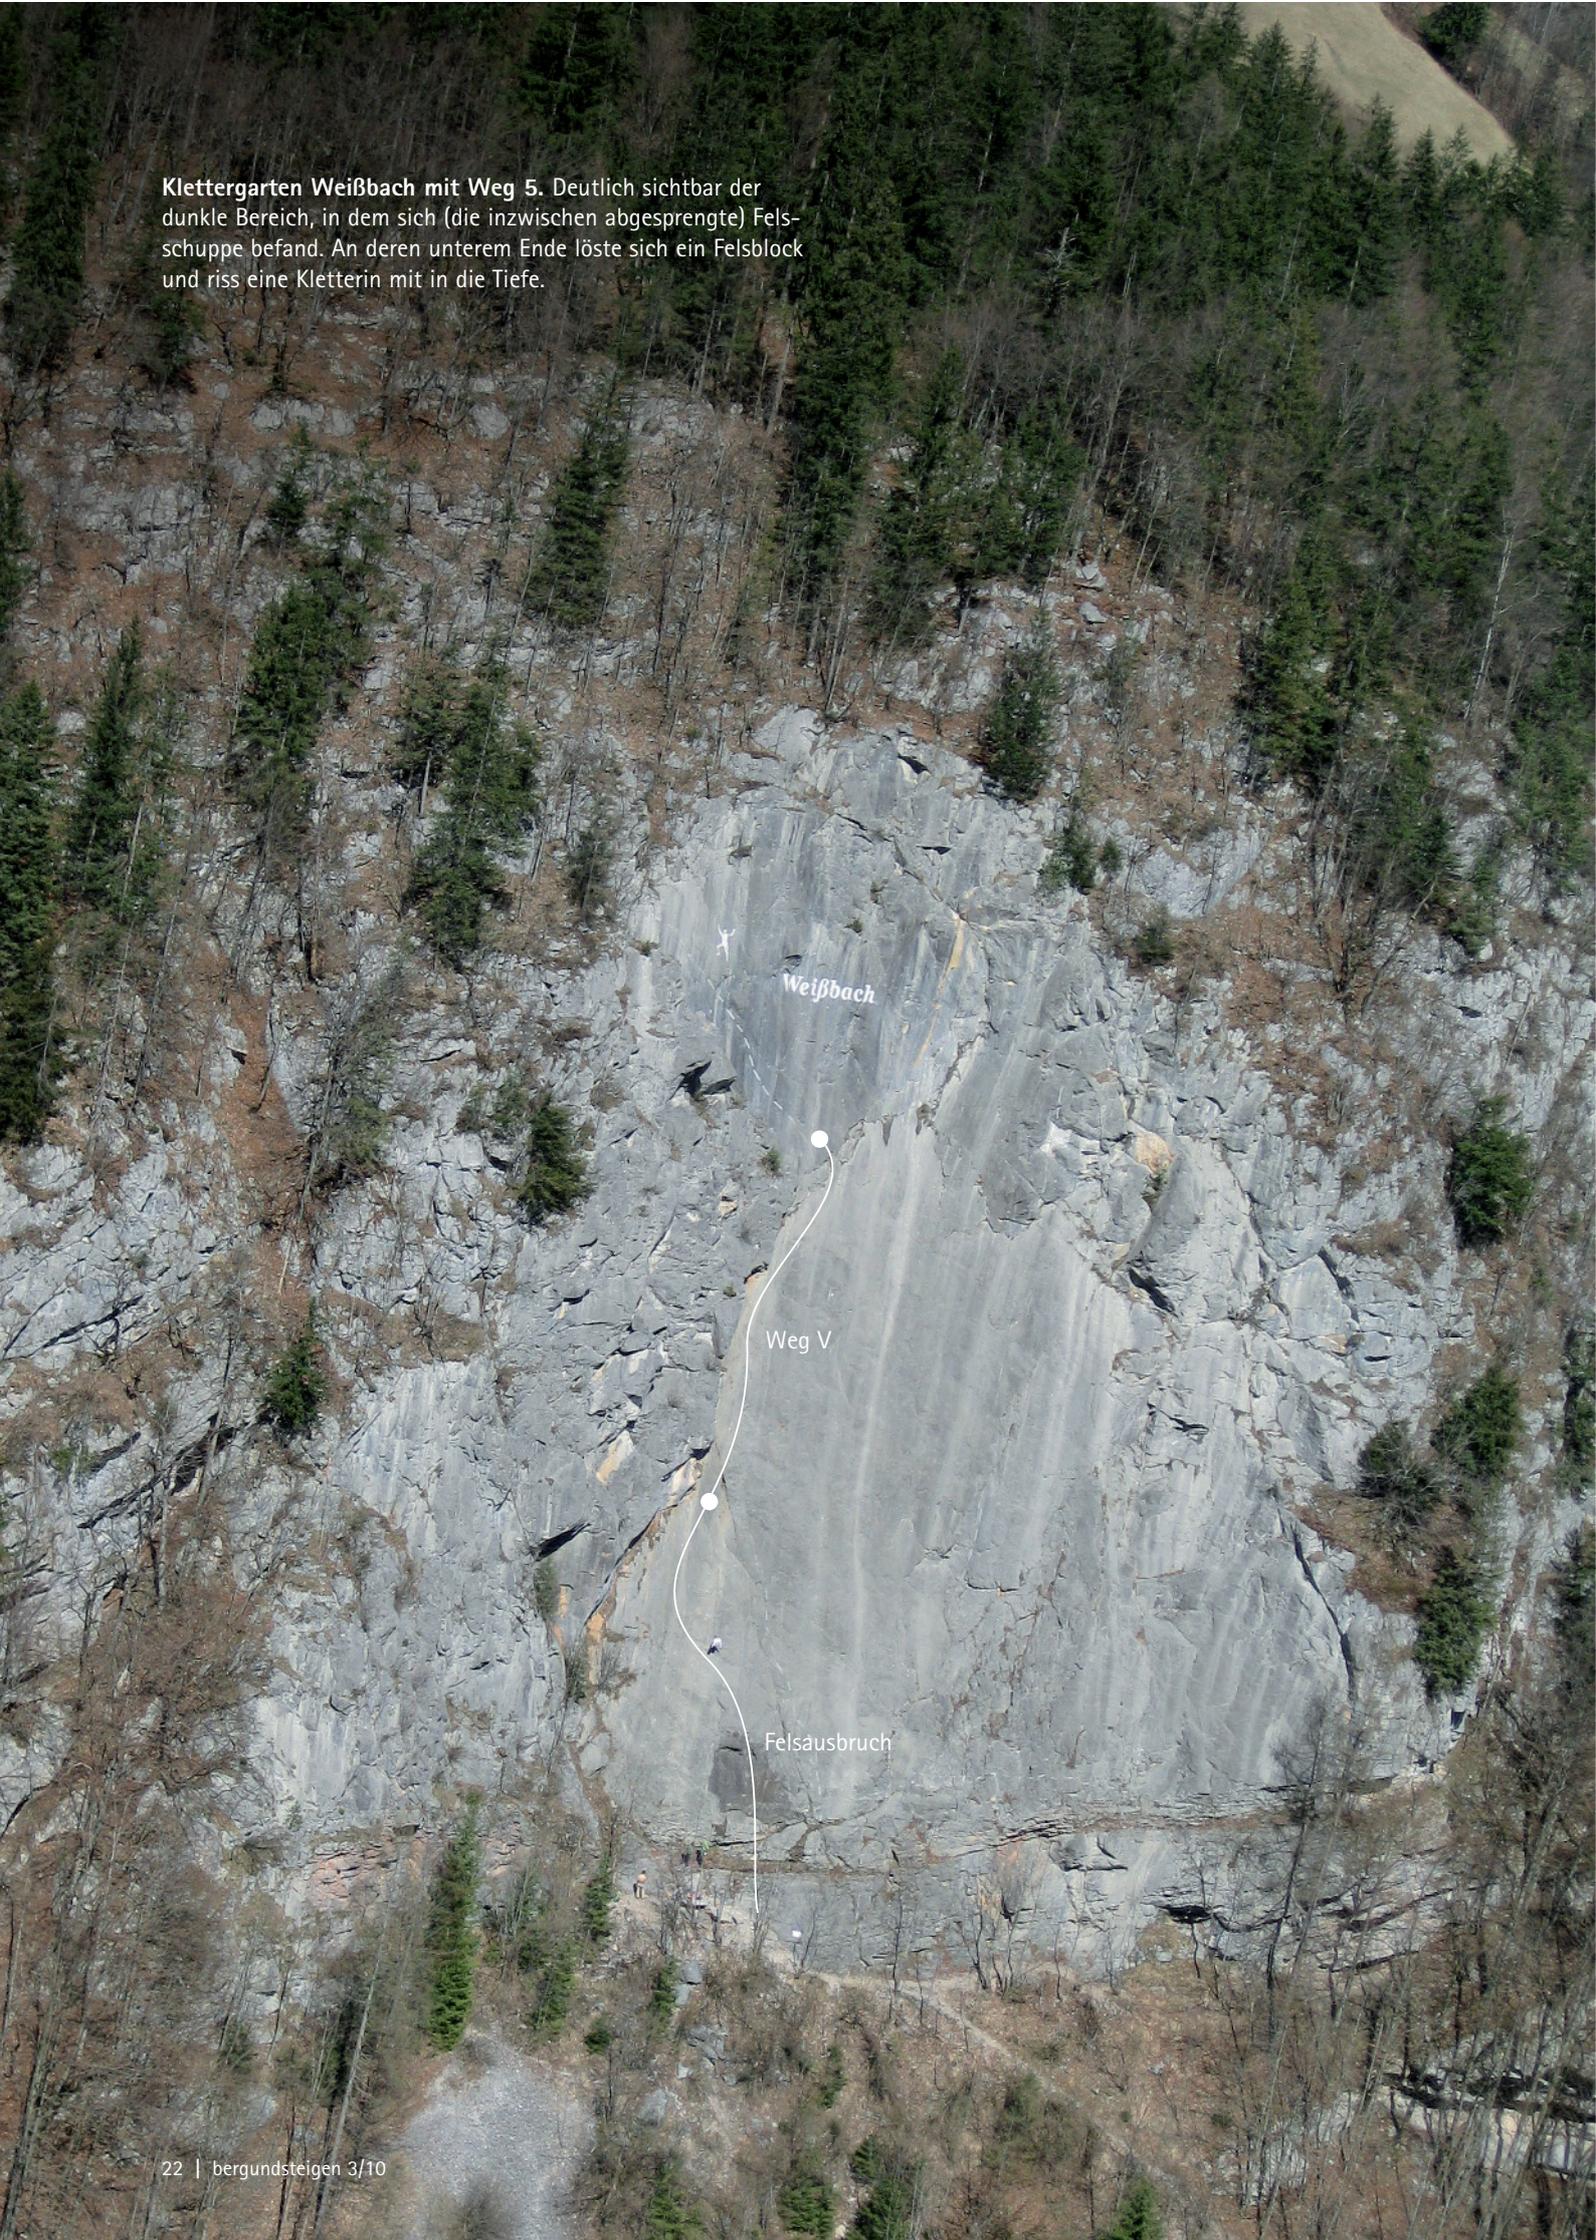
Klettergarten Weißbach mit Weg 5. Deutlich sichtbar der dunkle Bereich, in dem sich (die inzwischen abgesprengte) Felschuppe befand. An deren unterem Ende löste sich ein Felsblock und riss eine Kletterin mit in die Tiefe.

Im Rahmen des Beweisverfahrens wurde ein Gutachten eines geologischen Sachverständigen eingeholt, der feststellte, dass der zentrale Abschnitt des Klettergartens - also dort, wo der Unfall passierte - kompakt und stabil ist, nicht jedoch die umgebenden, bereichsweise stark aufgelockerten, nahezu senkrechten Felsabbrüche. Erst nach Abbrechen des unfallgegen-

ständlichen Felsbrockens wurde die gesamte schwere Felschuppe als instabil bewertet und vom Landesgeologen die Sperrung dieses Bereiches des Klettergartens und die künstliche Ablösung der Felschuppe empfohlen.

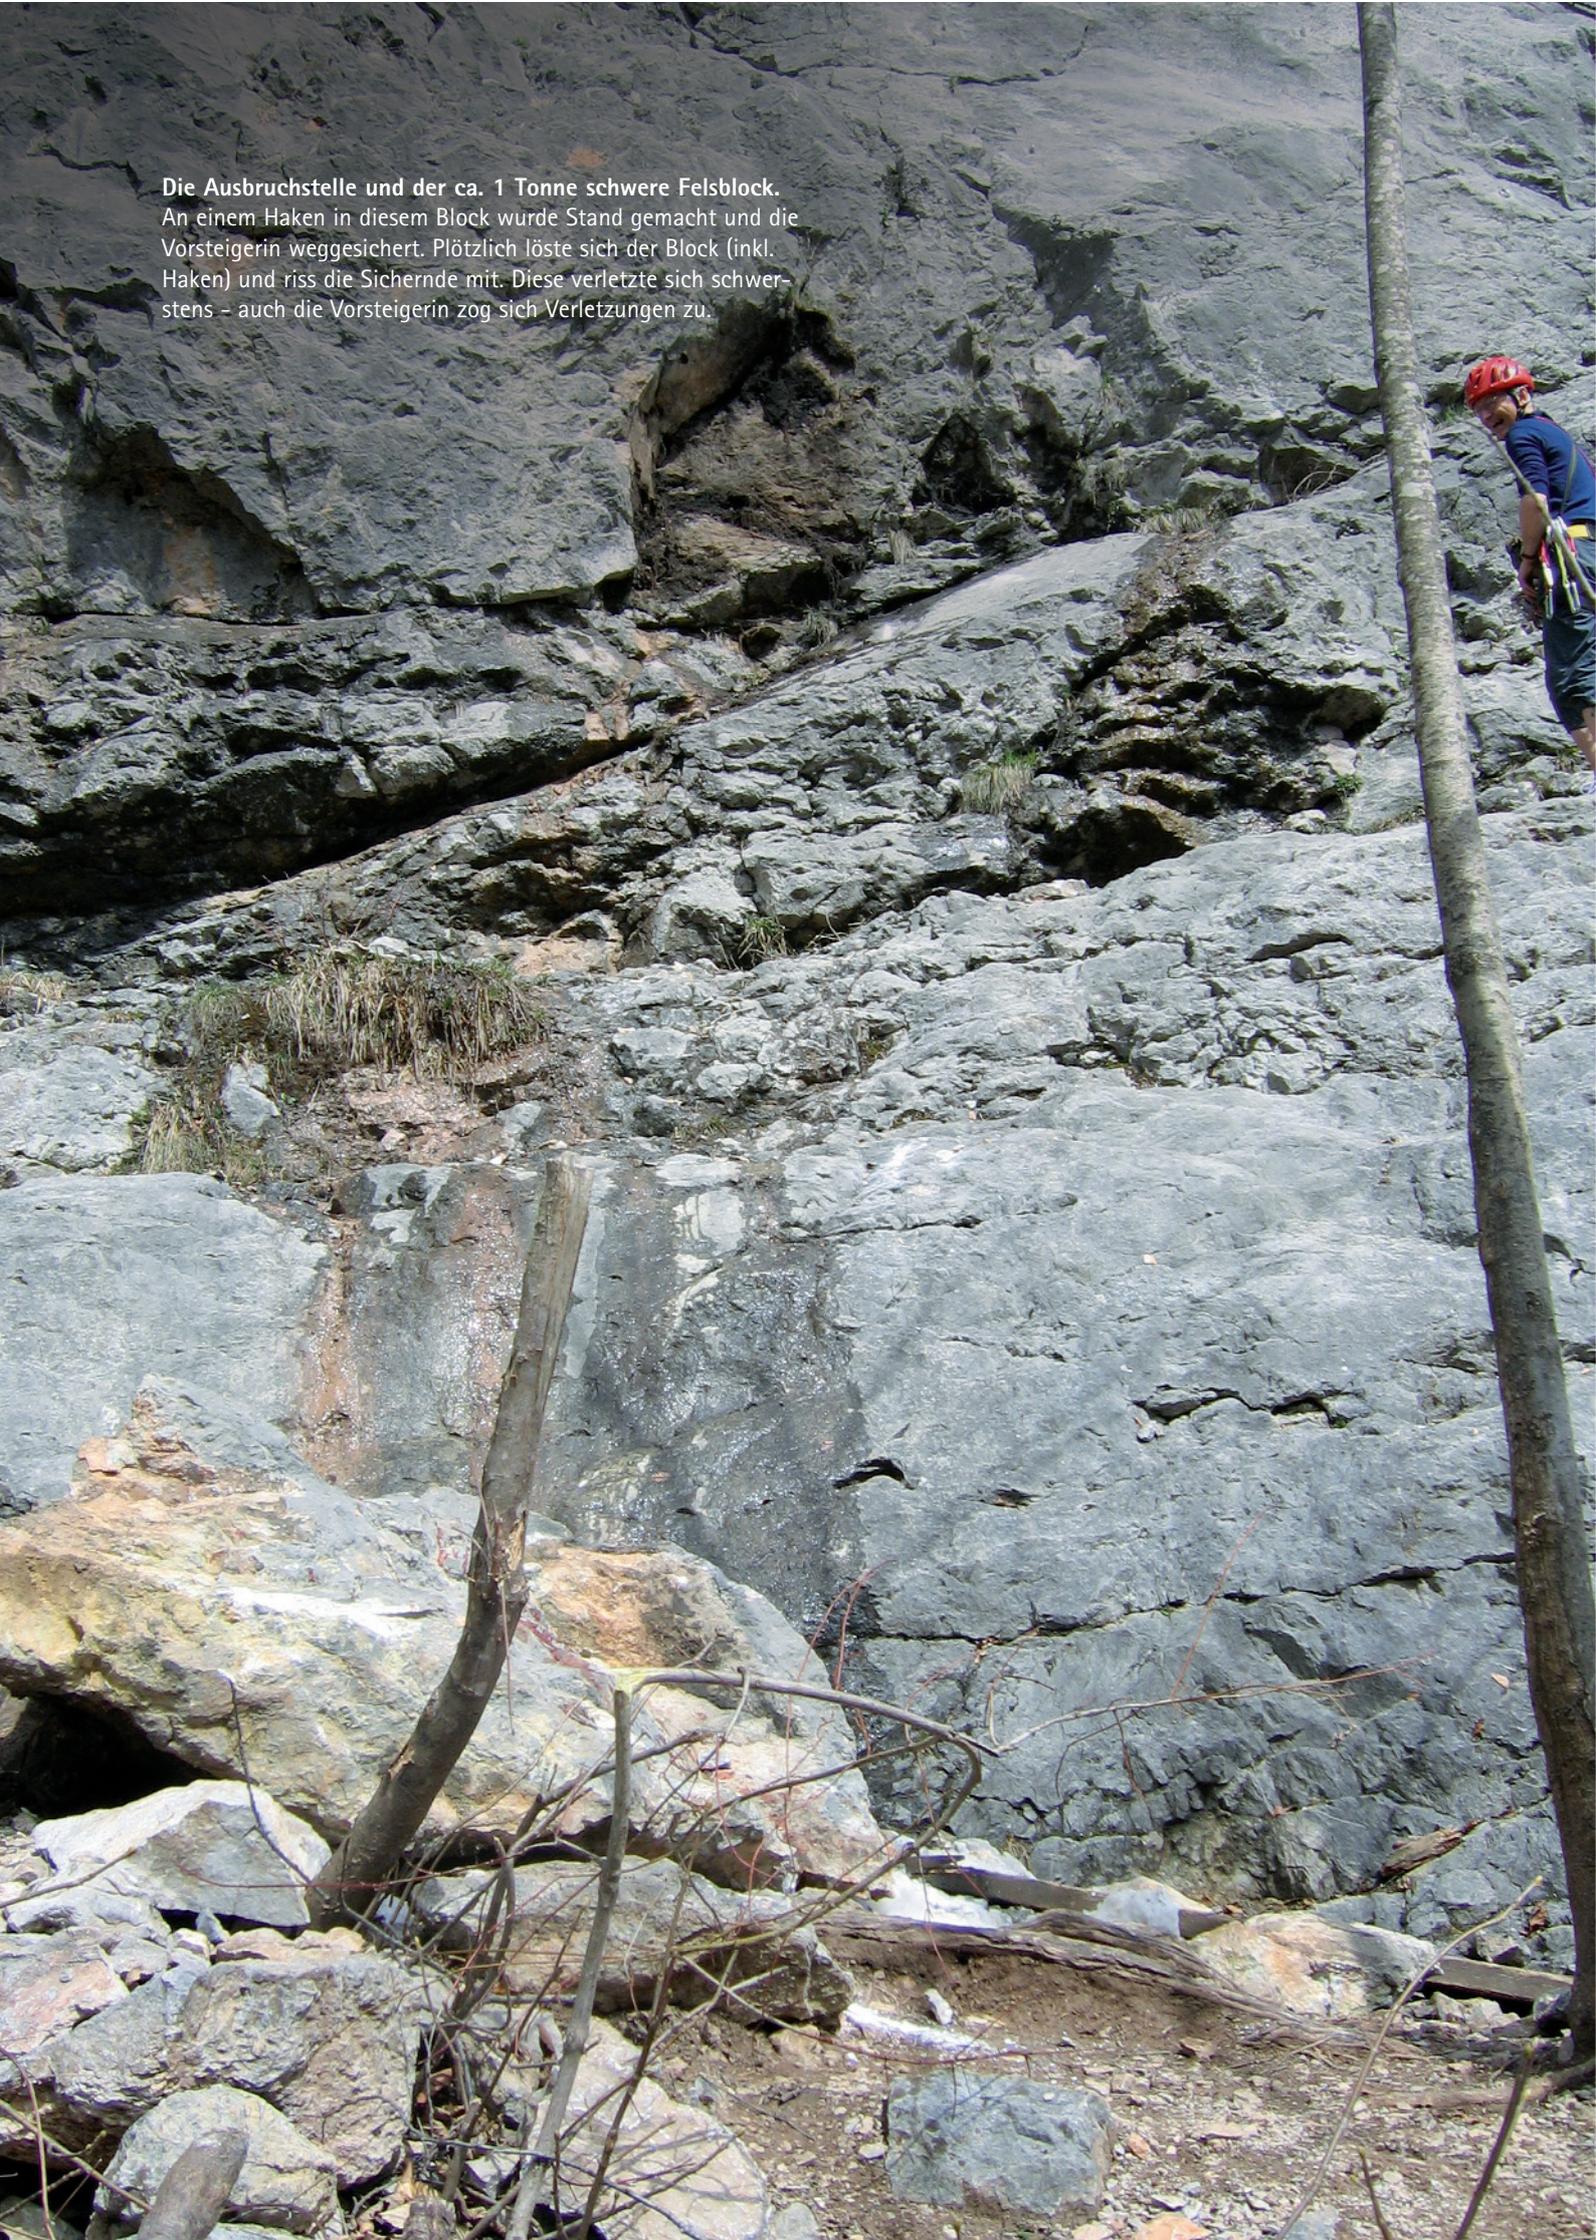
Die Ausbruchsstelle und der ca. 1 Tonne schwere Felsblock.  
An einem Haken in diesem Block wurde Stand gemacht und die Vorsteigerin weggesichert. Plötzlich löste sich der Block (inkl. Haken) und riss die Sichernde mit. Diese verletzte sich schwerstens – auch die Vorsteigerin zog sich Verletzungen zu.

Der geologische Sachverständige führte in seinem Gutachten aus, dass man aufgrund der durchgeführten Kontrollen (Übersteigen und Abklopfen) das Abbrechen des Felsbrockens nicht vorhersehen hätte können. Auch durch eine geotechnische Kartierung und Risikoanalyse hätte man dies im Vorhinein nicht erkannt. Man hätte durch solche Maßnahmen lediglich die Instabilität der größeren Felschuppe als Gefährdungspotential erkennen können. Nachdem die Unfallursache aber nicht in der Felschuppe lag, sondern in dem nicht vorhersehbaren Abbrechen jenes Felsbrockens am Fuße des zentralen Bereiches des Klettergartens, wurde festgestellt, dass die Instabilität dieser Felschuppe mit dem Abbrechen des Felsbrockens nicht zusammenhängt.
