# Schlingenrisse an Standplätzen

Ein Unfall und ein Beinahe-Unfall auf Grund gerissener Standplatz-Verbindungen lassen aufhorchen. Im Dezember 2017 stürzte eine Seilschaft am Obstanser-Eisfall in Osttirol ab. In der Route „Brunsin“ an den Mëisules/Sellamassiv in den Dolomiten riss im Juni 2018 eine Reepschnur bei einem Nachsteigersturz. Beide Male handelte es sich um Kevlar(= Aramid)-Reepschnüre.

Chris Semmel hat die Unfälle analysiert und entsprechende Messungen durchgeführt.

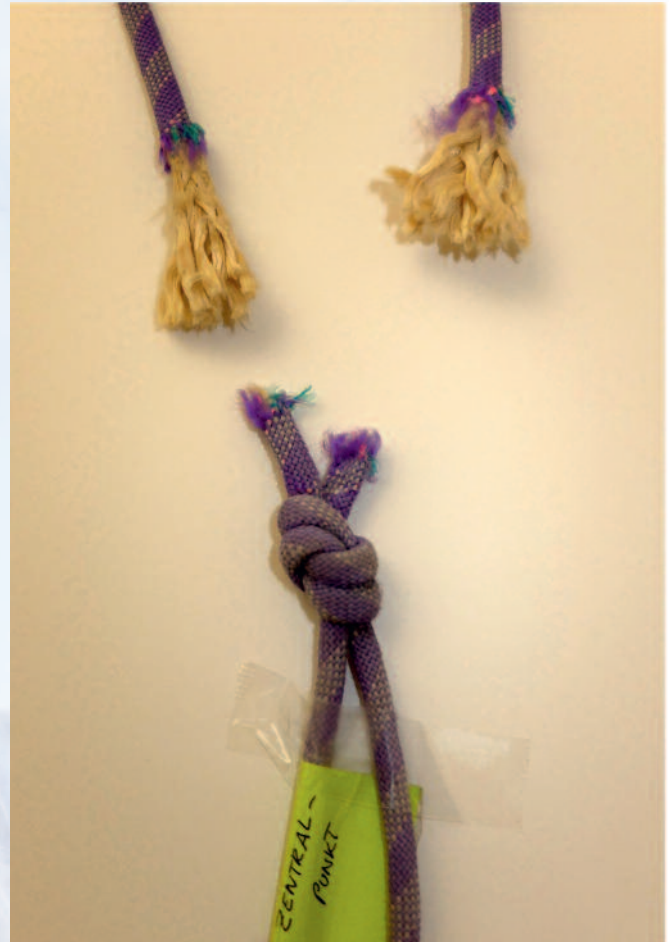
Beim Beinahe-Unfall in der „Brunsin“ rissen beide Einzelstränge (die zu den Fixpunkten des Standplatzes führten) dieser vorgefundnen Kevlar-Reepschnur (Aramid-Kern/PA-Mantel), als sich der Nachsteiger ins Seil setzte.

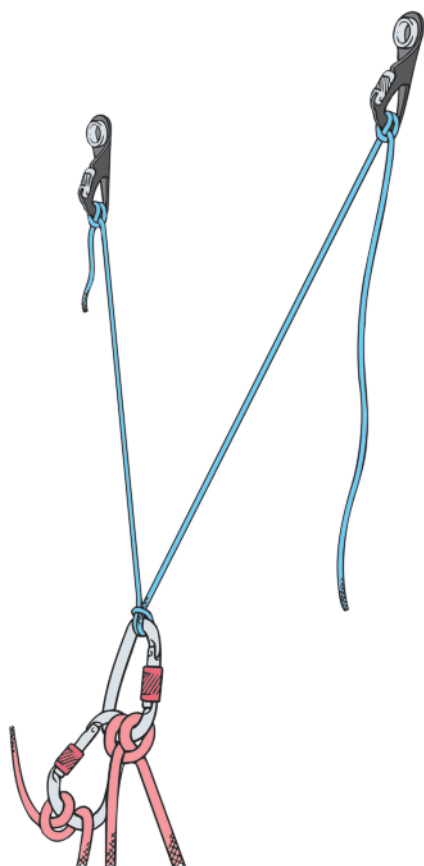
Abb. 1 Der Standplatz am Obstanser-Eisfall. Abb. 2 Das Unfallmaterial mit der gerissenen Aramid-Reepschnur vom Obstanser-Eisfall.

Der Eisstand am Obstanser-Eisfall (Abb. 1) bestand aus zwei 19 cm langen Black Diamond-Eisschrauben, die mit einem Abstand von ca. 70 cm auf selber Höhe gesetzt waren. Da der Vorsteiger, nachdem er die volle Seillänge ausgegangen war, kein Material mehr hatte, verband er beide Schrauben mit einer ca. 240 cm langen, 5,5 mm starken Kevlar-Reepschnur (Aramid-Kern/Polyamid-Mantel). Die Enden der Reepschnur befestigte er mit gesteckten Mastwürfen direkt in den Laschen der Eisschrauben. Als Zentralpunkt wurde ein Schraubkarabiner mit Ankerstich in Schlingenmitte fixiert. Der Winkel der Reepschnur am Zentralpunkt betrug ca. 80°.

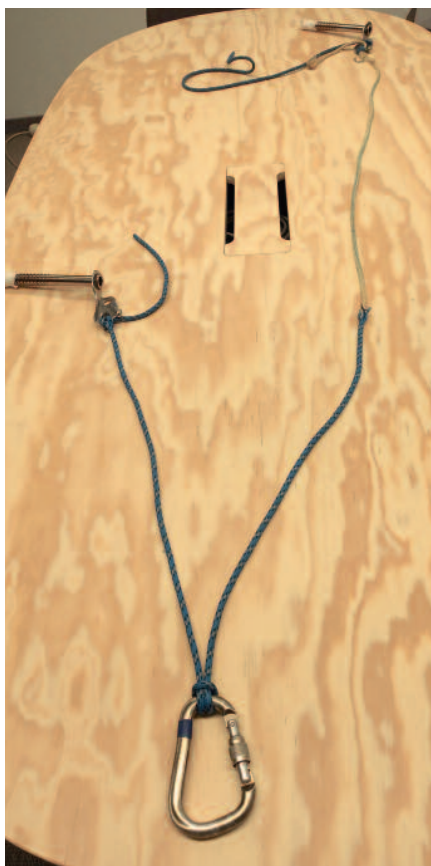
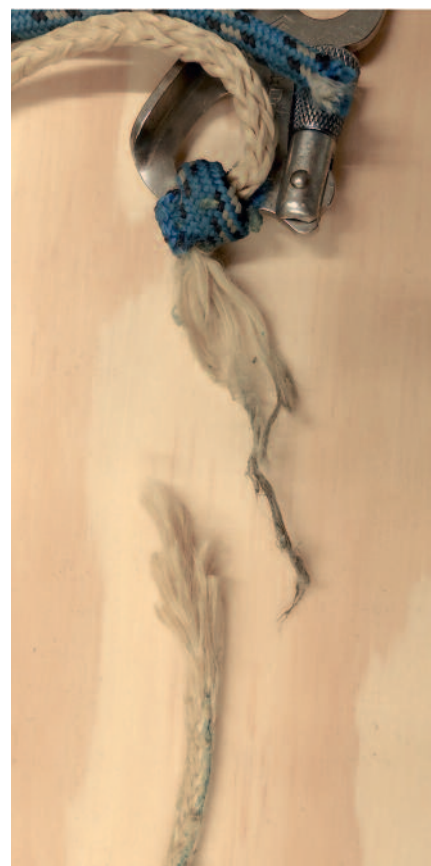
Mastwurf zog sich zu, der Polyamid-Mantel der Reepschnur riss, der Aramid-Kern der Kevlar-Reepschnur begann im Mastwurf an der Eisschraubenlasche zu laufen. Bevor das Ende durch den Mastwurf gezogen wurde, riss nach ca. 88 cm auch der Aramid-Kern der Reepschnur (Abb. 2).

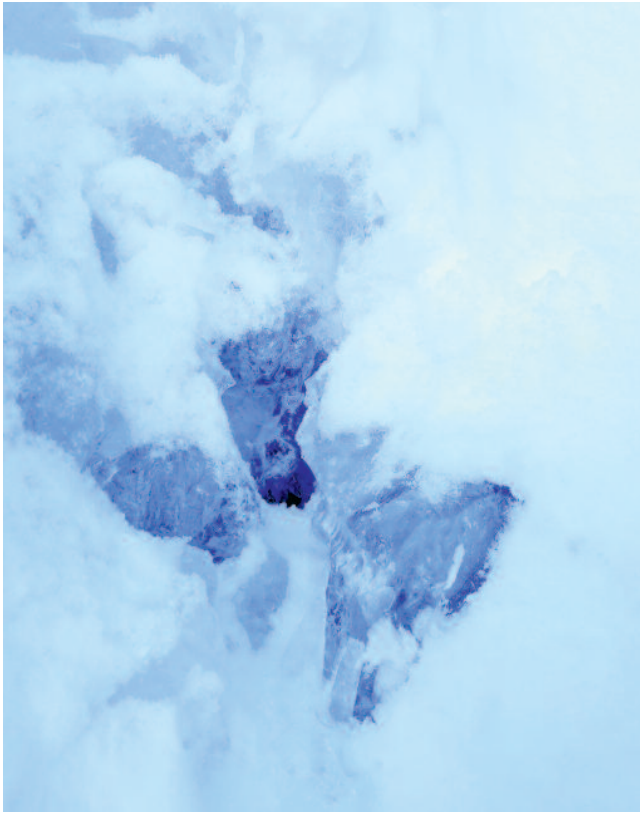
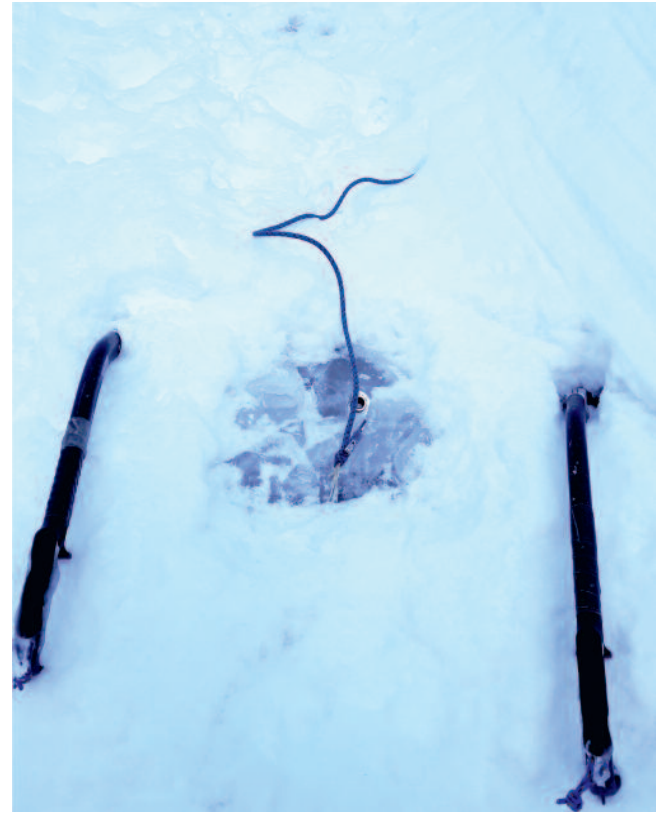
Der Sichernde war mit einem Mastwurf im Zentralpunkt selbstgesichert. Der Vorsteiger wurde mit Doppelseilen über HMS am Zentralpunkt gesichert. Der Vorsteiger kletterte gut 10 m über den Stand und stürzte aus unbekanntem Ursachen. Da er keine Zwischensicherungen gesetzt hatte, erfolgte der Sturz direkt in den Stand. Durch die Sturzenergie wurde die linke der beiden Schrauben aus dem Eis gerissen (Abb. 3)

In Folge stürzten beide Kletterer als Seilschaft ab, die rechte der beiden Eisschrauben mit dem restlichen Reepschnur-Mantel und einem kurzen Stück des Kerns steckte noch am Standplatz. (Abb. 3).

- Die auf den Standplatz wirkende Sturzenergie war sehr groß, da keine Zwischensicherung nach dem Stand platziert wurde und der Vorsteiger mit über 20 Metern Sturzstrecke in den Standplatz stürzte.
- Die linke der beiden Eisschrauben steckte im jungen und röhriigen Eis. Offensichtlich wurde das Eis oberflächlich nicht vom Schnee und morschem Eis gesäubert.
- Nach Ausbruch der ersten Eisschraube wirkte die gesamte Sturzenergie auf den Einzelstrang der Reepschnur an der verbleibenden Schraube.
- Das Schlingenmaterial lief im zugezogenen Mastwurf direkt über die relativ scharfe Kante der Eisschraubenlasche. Sowohl der Sturzzug als auch das Körpergewicht des Sichernden belasteten nun die verbleibende Eisschraube am Einzelstrangmaterial.

**Abb. 3 Der Standplatz am Obstanser-Eisfall nach dem Absturz** (bzw. beim Lokalausganschein der Alpinpolizei). Links der Platz bzw. die Eisqualität der ausgebrochenen Eisschraube, daneben die verbliebene zweite (rechte) Eisschraube mit den Resten der Reepschnur (im hohlen PA-Mantel befand sich nur ein kurzes Stück Aramid-Kern). Quelle: Unfallprotokoll von Alpinpolizist Klaus Hanser.

die „Kraterbildung“, da die Gewindgänge der Schraube die Kraft auf das Eis übertragen und dieses dann großflächig wegbricht. Es ist also durchaus plausibel, dass die linke der beiden Schrauben auch bei optimaler Kräfteverteilung versagte, da die Eisqualität hier als „schlecht“ bezeichnet werden muss. (Abb. 3)

- Am Stand immer nur Material im Doppelstrang verwenden, egal ob eine Kräfteverteilung oder Reihenschaltung aufgebaut wird.
- Nur Schrauben vertrauen, die im kompakten Eis stecken (auf permanenten Eisauswurf beim Setzen der Schraube achten). Schnee und oberflächliches morsches Eis immer entfernen, bevor eine Schraube gesetzt wird.
- Nach dem Stand frühzeitig eine erste Zwischensicherung (z.B. gute Schraube) setzen.

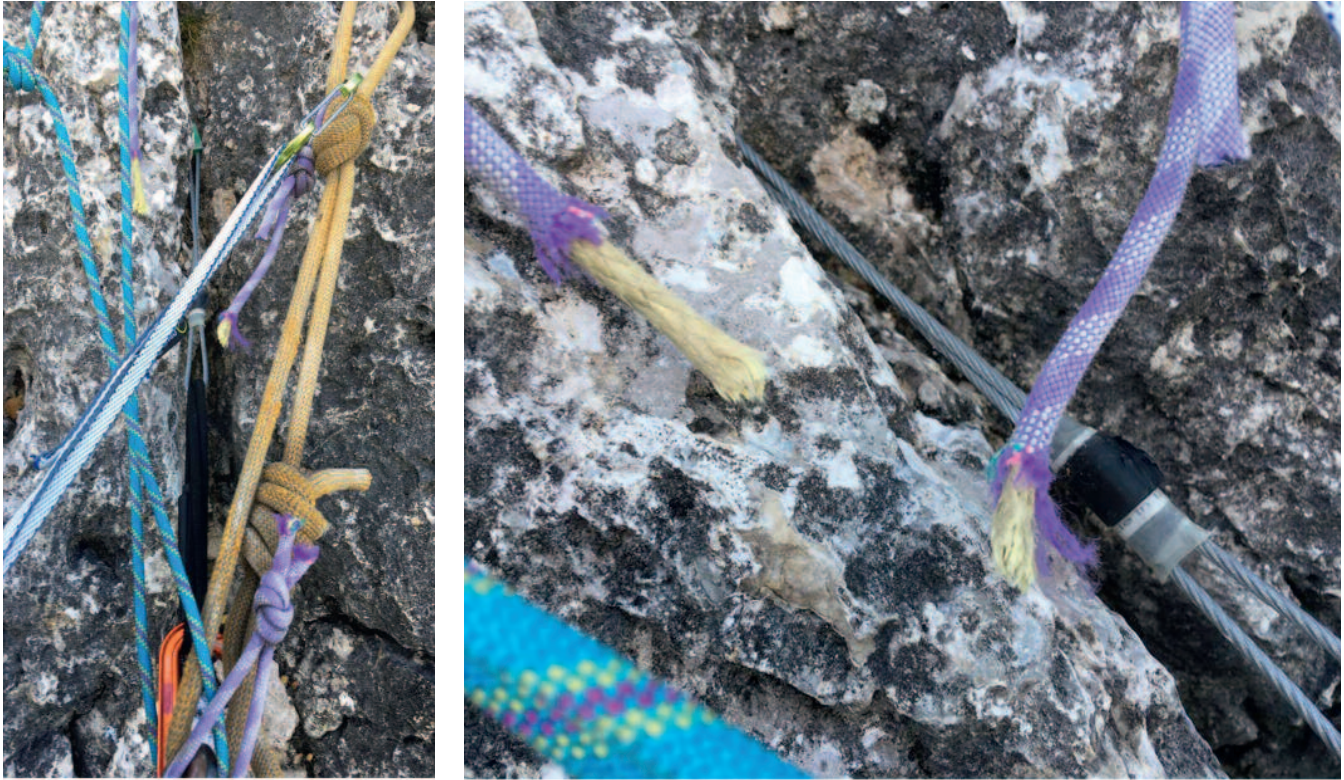
**Abb. 6 Der verbesserte Standplatz in der „Brunsin“ nach dem Beinahe-Unfall.** Der belassene Stand bestand aus dem gelben Seilstück (durch eine Sanduhr gefädelt) und der violetten ausgebleichten Aramid-Reepschnur (Aramid-Kern/PA-Mantel). Die Belastung in den Zentralpunkt ging zuerst auf diese Reepschnur, deren Einzelstränge daraufhin rissen. Den Klemmkeil, sowie die durch eine weitere Sanduhr gefädelte blaue Reepschnur, brachte die Bergführerin an und verband sie mit dem Zentralpunkt (Rapidglied).

Die Bergführerin legte zusätzlich einen Klemmkeil, fädelt eine weitere Sanduhr und verband alles mit dem Zentralpunkt des Abseilstandes (Abb. 6 & Titelbild).

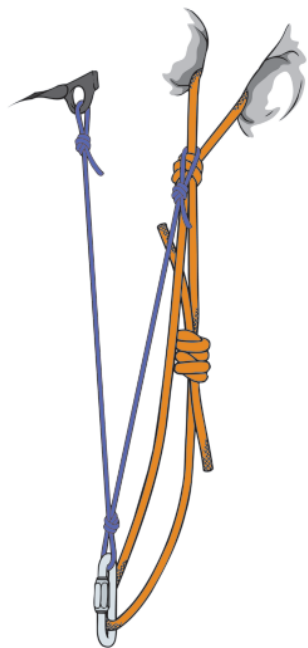
**Abb. 5 Der vorhandene Standplatz in der „Brunsin“-Führe auf den Östlichen Turm der Mëisules dala Biesces/Sella.**

Der Stand war hier eine gute Sanduhr, in die ein Seilstück eingeknotet war, sowie ein schlechter Normalhaken, der mit einer vor Ort belassenen, alten Kevlar-Reepschnur mit der Sanduhr (bzw. dem Seilstück) zu einem Abseilstand verbunden war (Abb. 5). Zentralpunkt war ein Rapidglied, das in der Aramid-Reepschnur hing, durch das aber auch noch das Seilstück redundant (lose) durchlief.

- Die auf den Standplatz wirkende Sturzenergie kann nicht groß gewesen sein, da sich der Nachsteiger lediglich in den Halbseilstrang „setzte“. Trotzdem riss die Schlinge an beiden Strängen im Knoten.
- Geht man davon aus, dass nur ein Strang der Kevlar-Reepschnur belastet war, müssen eine mögliche Vorschädigung, Alterung und die Knotenfestigkeit als Ursachen in Betracht gezogen werden.

(hydrogene Alterung), UV-Strahlung (UV-Alterung), Temperatur (thermische Alterung) und ihrer mechanischen Alterung. Nur der kleinste gemessene Wert bei den dynamisch zerrissenen gealterten Schlingen (4,2 kN) kann den Riss erklären. Die Abseilschlinge muss also schon sehr lange in der Route gegangen haben. Auch muss die Belastung zunächst nur auf einen der beiden Stränge gewirkt haben.

Durch die Test konnte aber gezeigt werden, dass wenn alle Faktoren zusammen auftreten, eine erhebliche Reduzierung verursacht wird. Da die Unfall-Schlinge mit großer Wahrscheinlichkeit schon einige Zeit in der Route hing und durch die Vorbelastungen sowie die altersbedingte Versprödung keine Kräfteverteilung wirken konnte, ist der Bruch durchaus erklärbar und ein Materialfehler unwahrscheinlich.

- Am Stand vorgefundenes Material mit Skepsis beurteilen.
- Kein Material im Einzelstrang am Standplatz verwenden, egal ob eine Kräfteverteilung oder Reihenschaltung aufgebaut wird.
- Wenn nötig, altes Material rausschneiden und eigenes, neues Material im Doppelstrang verwenden bzw. Redundanz schaffen.
