# Schlingenrisse an Standplätzen

Ein Unfall und ein Beinahe-Unfall auf Grund gerissener Standplatz-Verbindungen lassen aufhorchen. Im Dezember 2017 stürzte eine Seilschaft am Obstanser-Eisfall in Osttirol ab. In der Route „Brunsin“ an den Mëisules/Sellamassiv in den Dolomiten riss im Juni 2018 eine Reepschnur bei einem Nachsteigersturz. Beide Male handelte es sich um Kevlar(= Aramid)-Reepschnüre.

Chris Semmel hat die Unfälle analysiert und entsprechende Messungen durchgeführt.

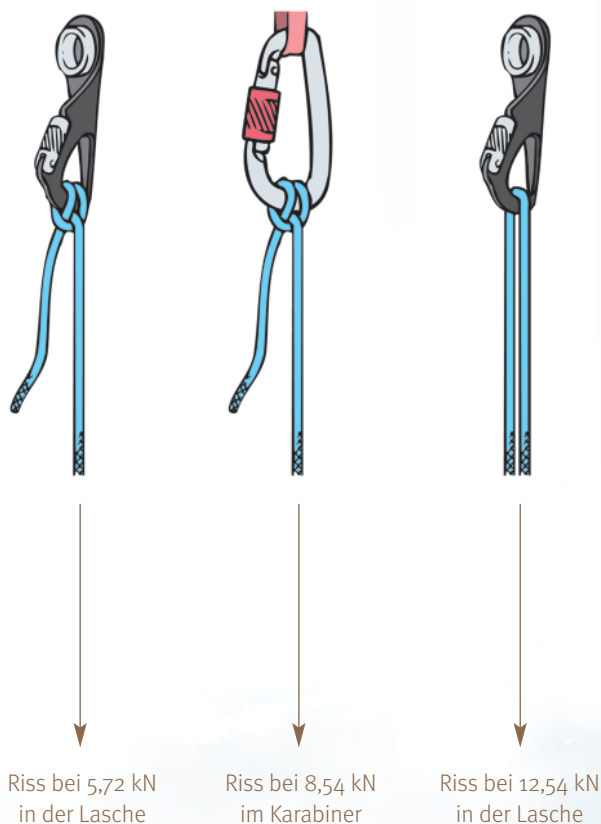
Getestet wurde bei allen Versuchen mit einer neuen Edelrid Kevlar-Reepschnur (5,5 mm) und quasi statischer Krafteinleitung an der Zugmaschine mit einer Belastungsgeschwindigkeit von 1.000 mm/min. Im gesteckten Mastwurf an einer Black Diamond-Eisschraubenlasche begann die Reepschnur ab einer Kraft von ca. 3 kN im Mastwurf zu laufen. Bei einer Belastung von 5,72 kN kam es zum Riss der Kevlar-Reepschnur im Mastwurf an der Eisschraubenlasche. Hierbei sind Einzelstrangbelastung und Scharfkantenbelastung kombiniert.

Im Vergleich zur scharfkantigen Eisschraubenlasche hält die Reepschnur im Karabiner am Einzelstrang mit Mastwurf 8,54 kN. Vermeidet man also die scharfkantige Lasche, hält der Einzelstrang im

**Abb. 4 Bruchkräfte der geprüften 5,5 mm Aramid-Reepschnur (Aramid-Kern/PA-Mantel) im Einzelstrang mit Mastwurf in die Eisschraubenlasche bzw. in einen Karabiner sowie durch die Lasche gefädelt, also im „Doppelstrang“.**

Mastwurf am Karabiner 8,54 kN statt 5,72 kN (Abb. 4). Ohne Mastwurf, sondern wie beim „Südtiroler Stand“ (vgl. bergundsteigen #92) direkt durch die scharfkantige Eisschraubenlasche gefädelt, hält die Reepschnur am Doppelstrang 12,54 kN! Wird ein Bohrhaken, ein Normalhaken oder eine Eisschraubenlasche mit dem Einzelstrang gefädelt und dann verbunden (= Belastung am Doppelstrang), reduziert die scharfe Kante die Bruchfestigkeit der Reepschnur deutlich weniger als eine Einzelstrangbelastung an einem Karabiner (Abb. 4). Die Einzelstrangbelastung im Knoten ist demnach heikler als eine Scharfkantenbelastung.
